Retningslinjer for tilbakelevering av varebiler

Introduksjon.

Akseptabelt og uakseptabelt.

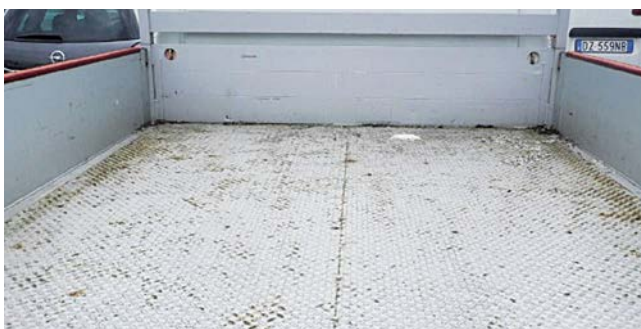
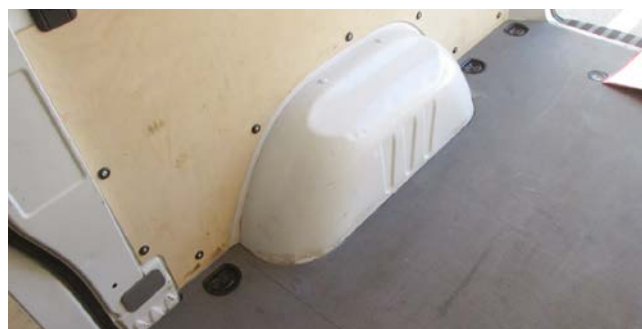
Akseptabelt

- Eventuelle riper, skraper og/eller deformasjon av lasteområdet, forutsatt at dette ikke påvirker åpning og lukking av dørene, eller kan sees fra utsiden.
- Slitasje, bulker og ujevnheter på karmene eller veggene i lasteområdet, såfremt det ikke påvirker funksjonen til lasterommet, eller kan sees fra utsiden.
- Ekstra inventar som er igjen i bilen, forutsatt at det er riktig installert og er i samsvar med bilens forskrifter.

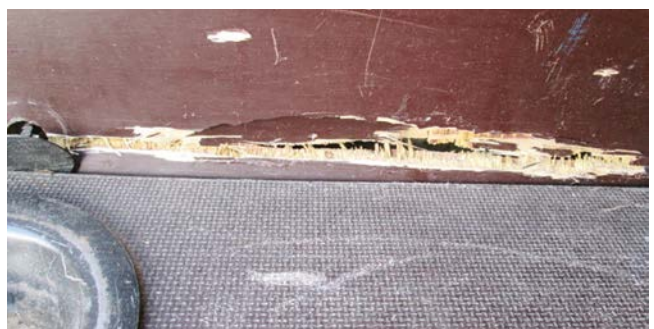
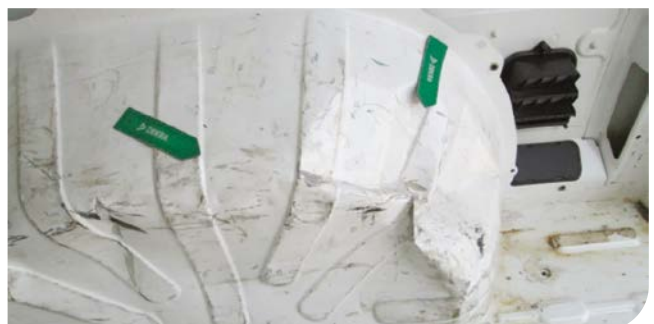
Uakseptabelt

- Deformasjoner i hjulhuset og tegn på feil lasting eller utilstrekkelig sikring av lastede varer.
- Eventuelle bulker, skraper eller riper i lasteområdet med tegn på rustdannelse.
- Hull i bunnen av lasteområdet eller alvorlige deformasjoner.
- Skader, bulker eller ødeleggelser i den innvendige foringen, som begrenser bruken av dører, vinduer eller inventar.
- Deformasjon av karosserideler, skillevegger, dører eller vinduer, som påvirker bruken av lasterommet.
- Skader på innsiden av lasteområdet, som kan sees fra utsiden.
- Manglende innvendig foring eller skillevegger.
- Riper, revner eller manglende deler i bunnen av lasteområdet eller i foringen i lasterommet.

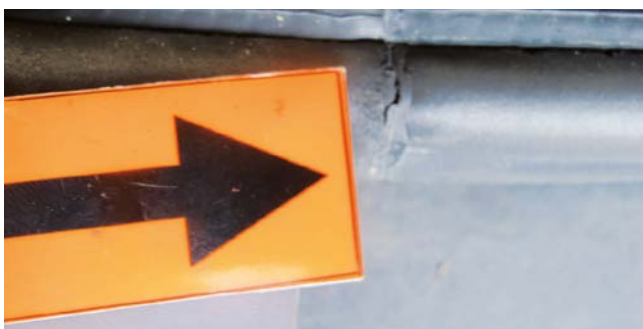
Akseptabelt

- Oppskrapninger eller riper på dørkarmene i lasterommet, forutsatt at det ikke påvirker funksjonen til støtfangere, lys eller nummer-skilt osv.
- Oppskrapninger og riper på dørkarmene til bak- eller sidedørene til lasterommene, forutsatt at det ikke påvirker åpning og lukking av dørene.

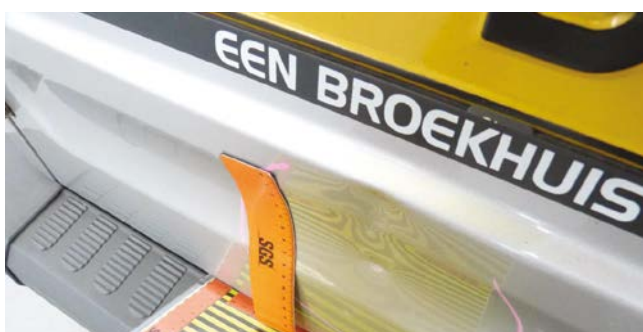
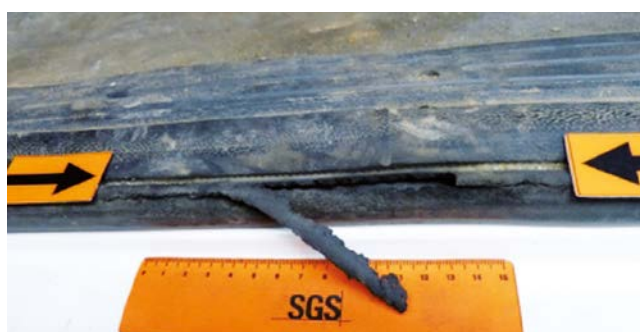
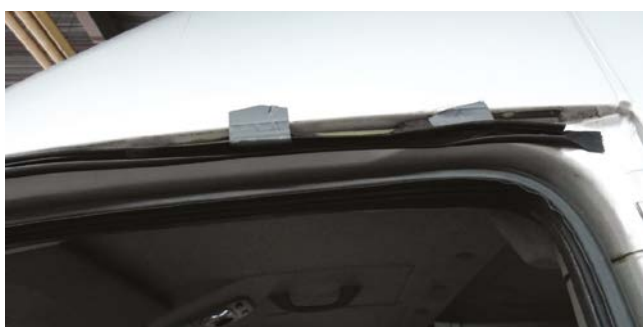
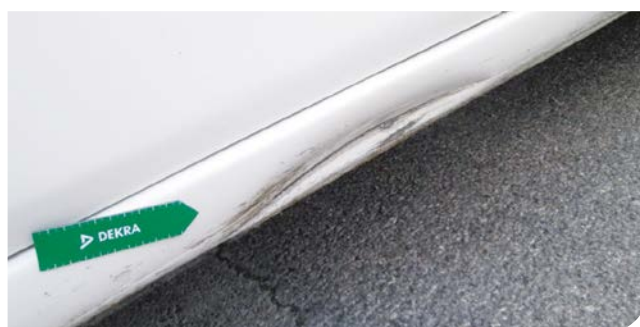
Uakseptabelt

- Skade som har ført til deformerte karmar.
- Oppskrapninger og riper på dørkarmene i lasterommet, som påvirker funksjonen til støtfangere, lys eller nummerskilt osv.
- Oppskrapninger og riper på dørkarmene til bak- eller sidedørene til lasterommene, som påvirker åpning og lukking av dørene.
- Ødelagte dørpakninger.

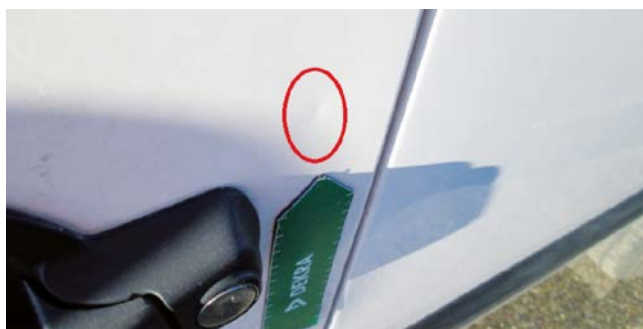
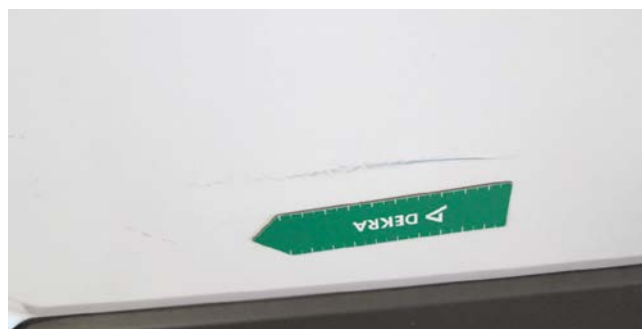
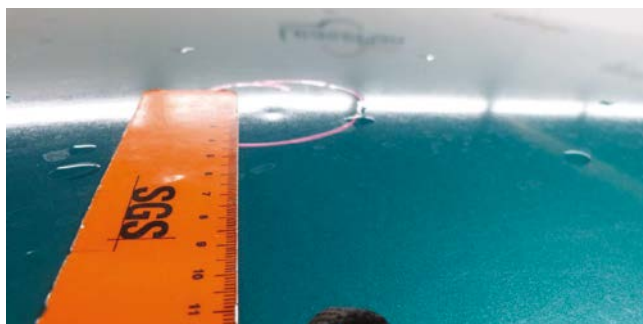
Akseptabelt

- Skraper og riper forutsatt at de kan fjernes med mekanisk polering.
- Bulker opptil 2 cm, forutsatt at det ikke finnes mer enn to bulker per panel.
- Områder med steinsprutskader, forutsatt at det kun gjelder under 25% av panelet.
- Hakk som er riktig reparert før det oppsto rustdannelse.

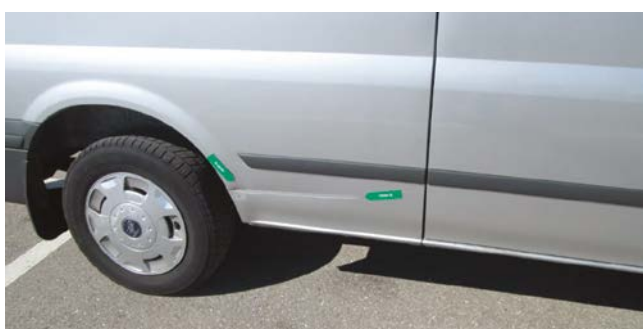
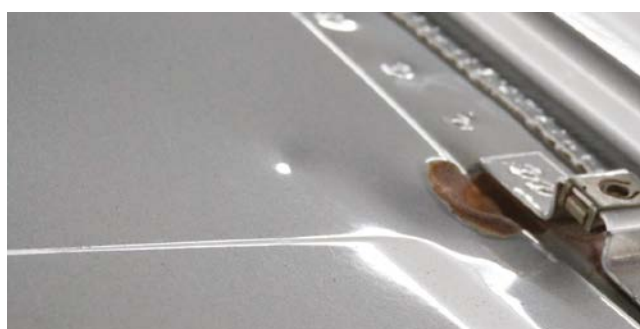
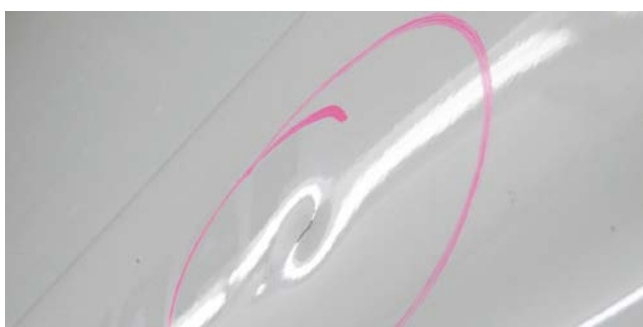
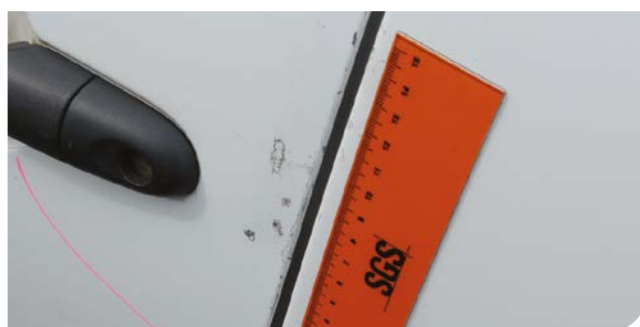
Uakseptabelt

- Skraper og riper som ikke kan fjernes med mekanisk polering.
- Bulker som er større enn 2 cm.
- Mer enn to bulker per panel.
- Rustdannelse ved alle typer skader.
- Steinsprutskader som dekker mer enn 25% av panelet.
- Feil omlakkering av bil, feil fargenyanse.
- Feilutført reparasjonsarbeid.
- Misfarging av lakken på grunn av eksterne forhold.

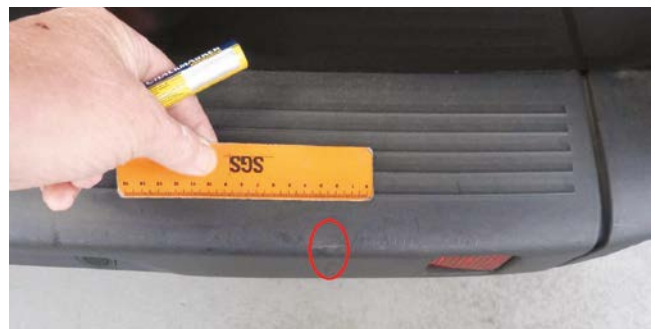
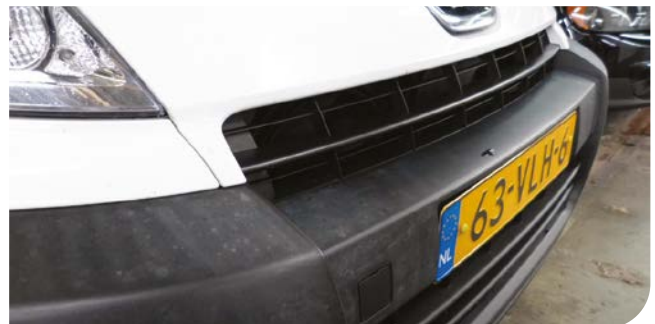
Akseptabelt

- For lakkerte støtfangere: Riper og oppskrapninger forutsatt at de kan fjernes ved mekanisk polering.
- For ikke-lakkerte støtfangere: Riper og oppskrapninger på inntil 2 cm i diameter, er akseptable.
- Bulker på inntil 2 cm i diameter, maksimalt 2 bulker per støtfanger og grill. Skal ikke overstige en diameter på 2 cm hver.
- Misfarging på grunn av eksterne faktorer, f.eks. værforhold.

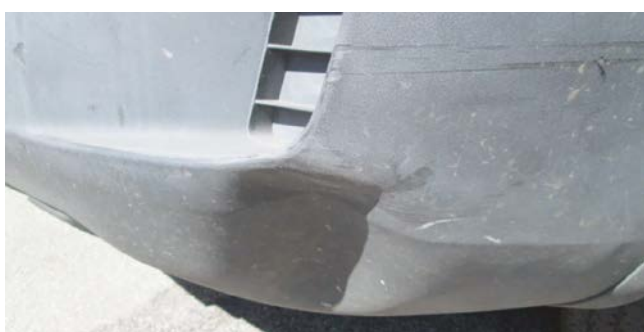
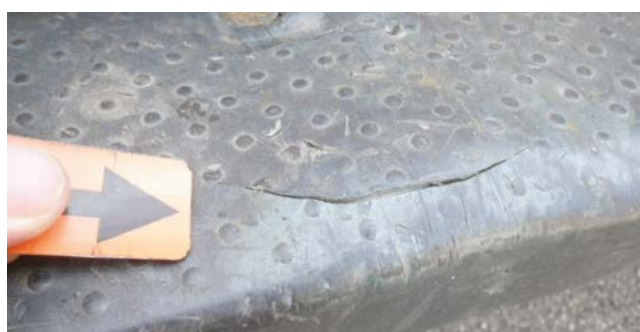
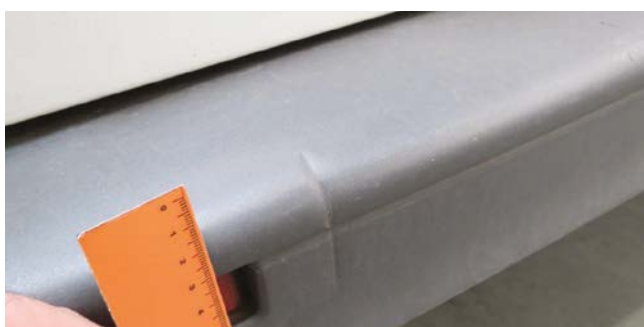
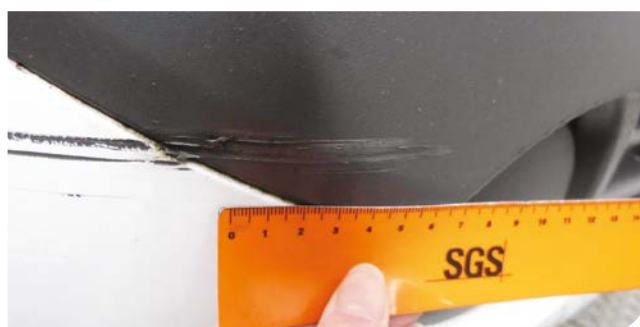
Uakseptabelt

- Riper og oppskrapinger som er større enn 2 cm i diameter.
- For lakkerte støtfangere: Riper og oppskrapinger som ikke kan fjernes med mekanisk polering.
- Ødelagte, sprukne eller deformerte griller og støtfangere.
- Bulker som er større enn 2 cm i diameter.
- Mer enn to bulker per grill eller støtfanger.
- Skader forårsaket av feil bruk av kjemikalier.

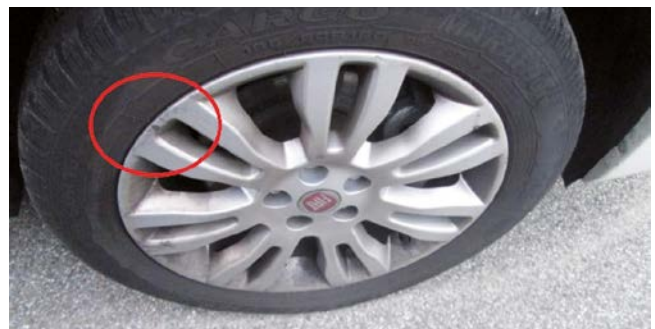
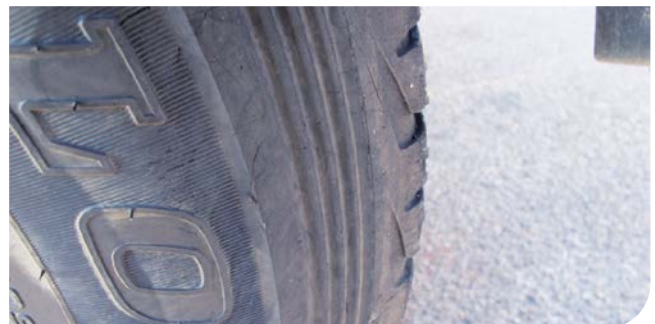
Akseptabelt

- Samtlige sommerdekk skal ha et mønster med minimumsdybde på 2 mm. For vinterdekk er tilsvarende minimumsdybde på 4 mm.
- Riper eller oppskrapninger på hjulkapslene og/eller felg uten at materialet er ødelagt eller deformert.

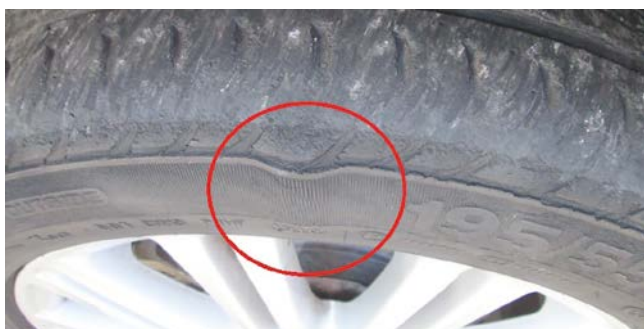
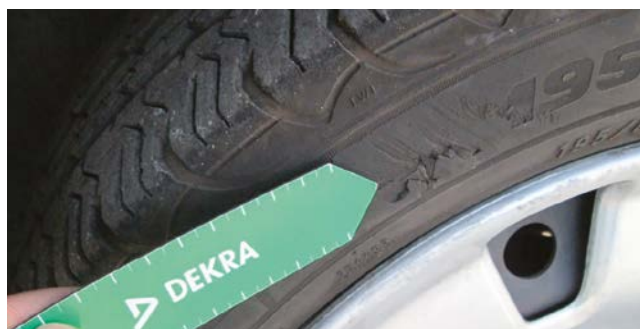
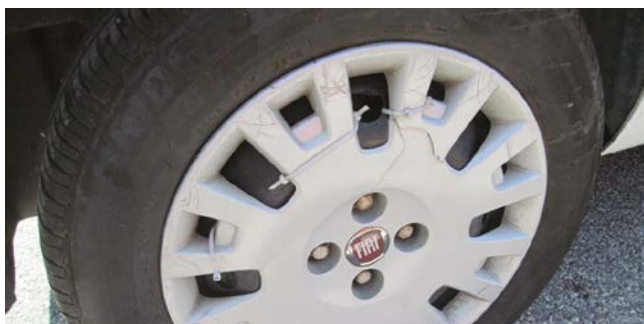
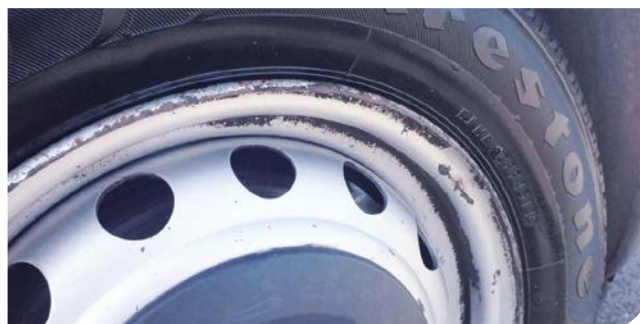
Uakseptabelt

- Riper eller oppskrapninger hvor materialet er ødelagt eller deformert.
- Deformerte dekk, f.eks. forårsaket av fortauskanter.
- Buler, sprekker eller kutt på dekkene.
- Skade på sidevegger eller mønster.
- Dekk er penetrert med et fremmedlegeme.
- Ødelagt eller deformert hjulkapsel eller felg
- Rustdannelse på kapselen eller felgen.
- Retur uten dekkreparasjonspakke og/eller reservehjul.

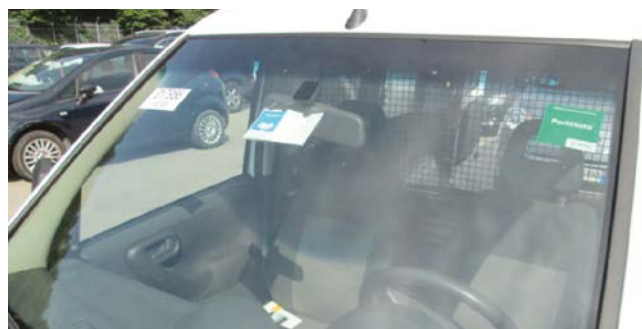
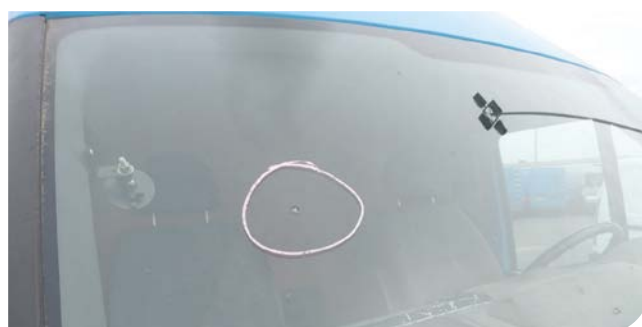
Akseptabelt

- Steinsprutskader inntil 1 cm og innenfor PKK-godkjente krav i del A på frontruten.
- Steinsprutskader på forsiden av frontlys, tåkelys og blinklys, som ikke ødelegger glasset og ikke påvirker lysets funksjon.
- Små klistremerker på frontruten.
- Slitasje på frontrute som gjør at bilen vil bli godkjent ved Periodisk kjøretøykontroll (PKK).

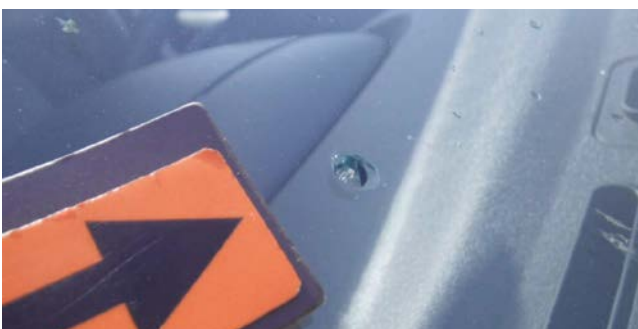
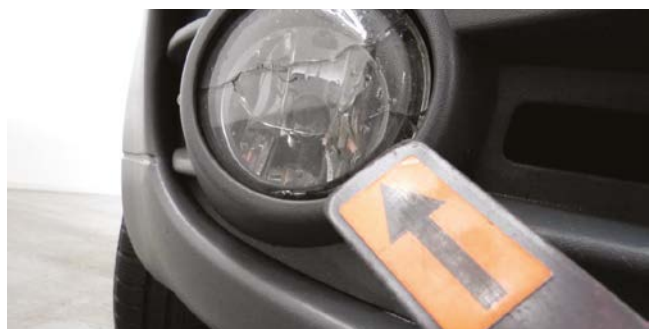
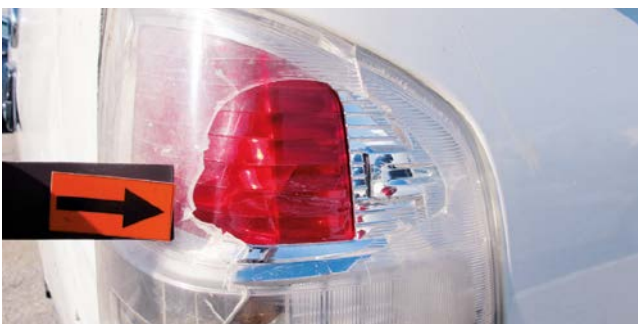
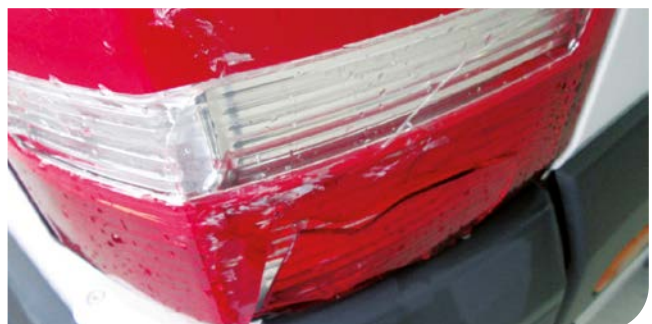
Uakseptabelt

- Knust glass eller knuste lys.
- Sprekker i lysene, som påvirker funksjonen til lyset. Alle pærer må fungere.
- Slitasje på frontrute som gjør at bilen ikke vil bli godkjent ved Periodisk kjøretøykontroll (PKK).
- Selvpåført solbeskyttelse eller fargede striper må fjernes helt fra frontruten dersom de ikke er påført av profesjonelle, er opprevne, eller har begynt å skille seg fra hjørnene på frontruten.
- Steinsprutskader som er større enn 1 cm og/eller i del A.

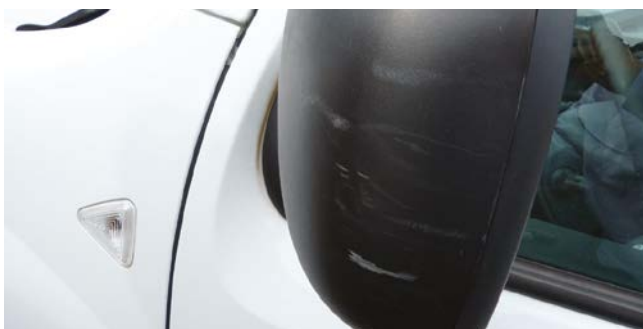
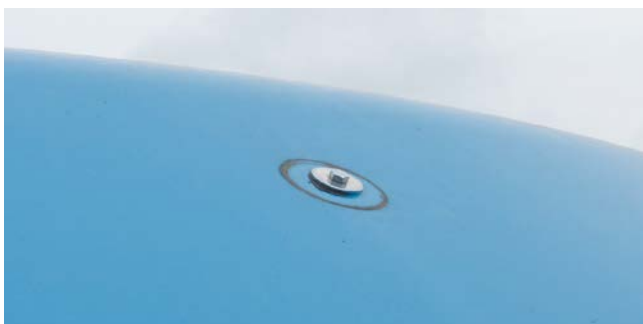
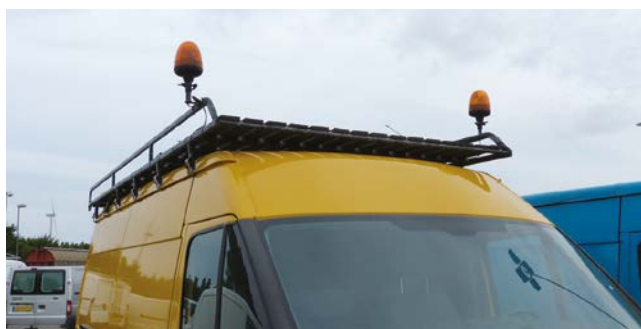
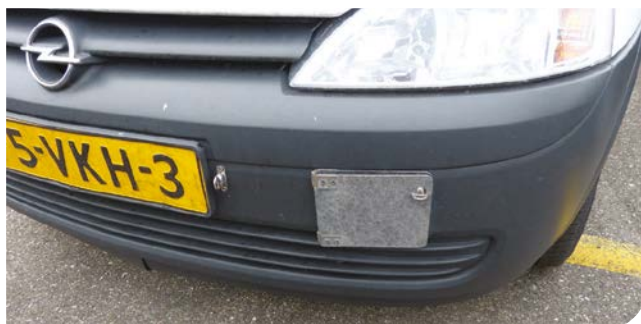
Akseptabelt

- Ripper og oppskrapinger på opptil 5 cm, for utsatt at de kan fjernes ved mekanisk polering.
- For ikke-lakkerte speil: Ripper og oppskrapinger på opptil 5 cm er akseptable.
- Spesiallys eller roterende lys som er riktig montert og i full driftsstand, uten skader. Lysene må overholde gjeldende lover og regler, og hvis det kreves av den lokale lovgivningen, må de omtales i vognkortet.
- Bilen leveres tilbake med intakt tilhengerfeste og bolter.
- Ekstra antenner eller takutstyr må være i fullt fungerende stand, overholde trafiksikkerheten, og være godkjent for den aktuelle biltypen.
- Ved fjerning av eksternt utstyr må de aktuelle områdene repareres på riktig måte.

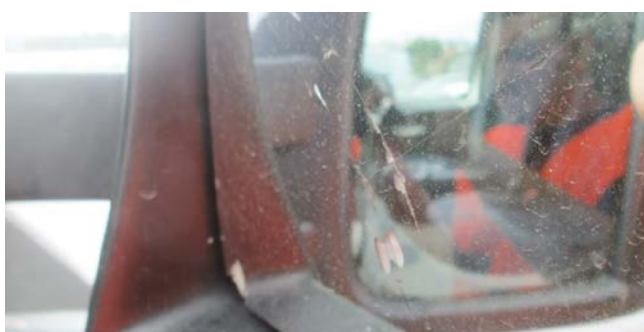
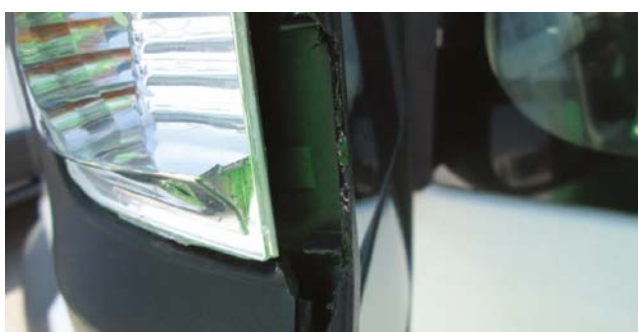
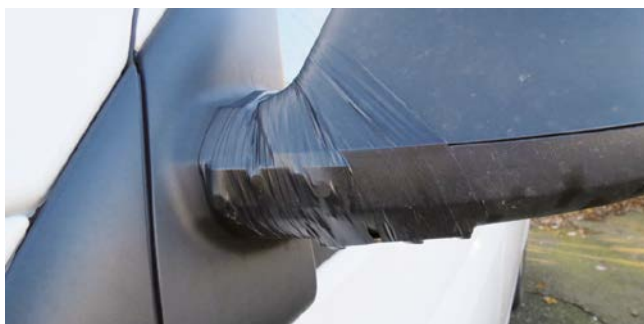
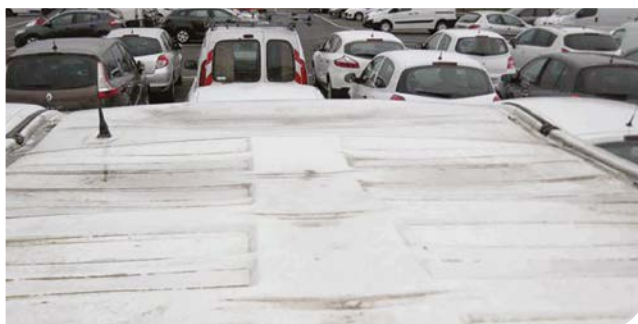
Uakseptabelt

- Lakkerte speil: Ripper og oppskrapinger på mer enn 5 cm, eller eventuelle ripper og oppskrapinger som ikke kan fjernes ved mekanisk polering.
- For ikke-lakkerte speil: Ripper og oppskrapinger på over 5 cm.
- Roterende lys som har skadet bilens karosseri da de ble montert eller fjernet.
- Takstativ og/eller tilhengerfester som er skadet, ødelagt eller viser tegn på rustdannelse.
- Deformerte eller ødelagte speil.

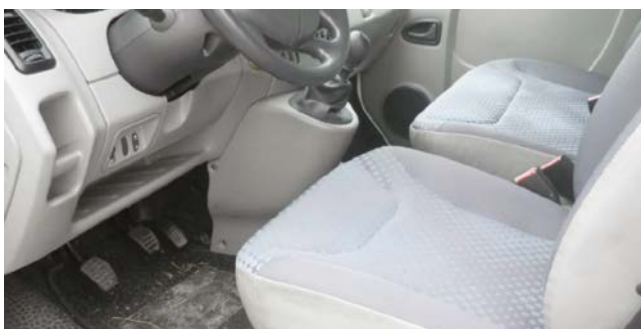
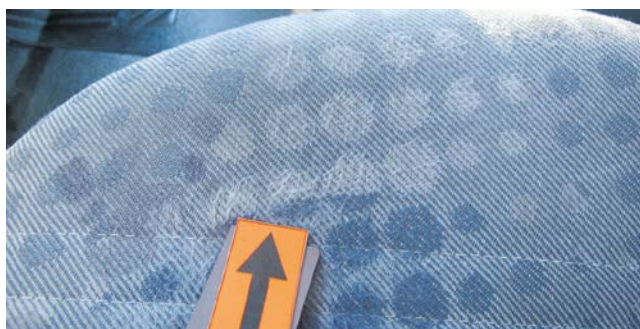
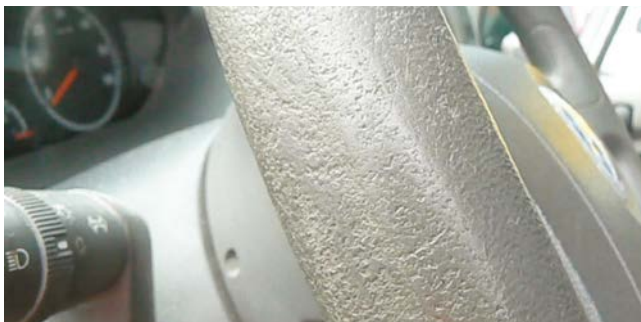
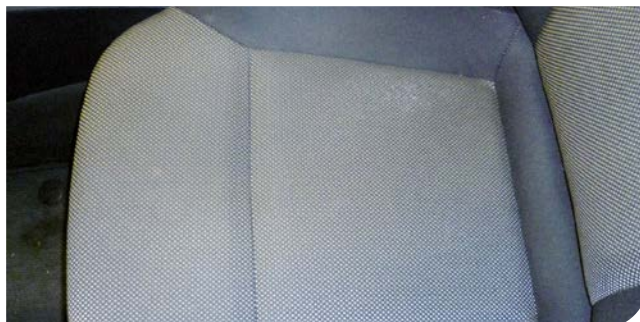
Akseptabelt

- Smuss og flekker på innvendig trekk, seter, tepper og gulvmatter, som kan fjernes med normal rengjøring.
- Seter som viser tegn på slitasje og avtrykk forårsaket av normal bruk.
- Misfarging av interiørpaneler forårsaket av daglig bruk og slitasje.
- Telefonutstyr kan etterlates i bilen.

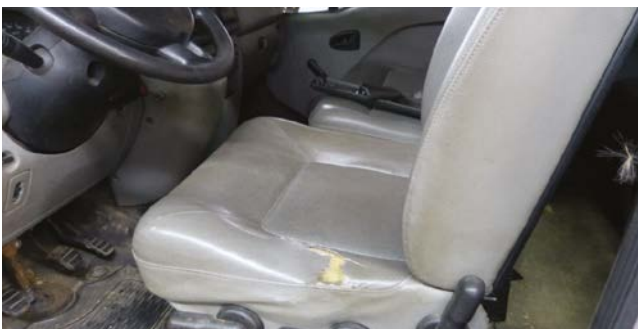
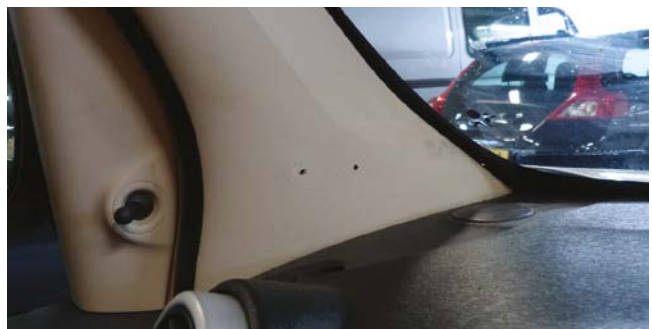
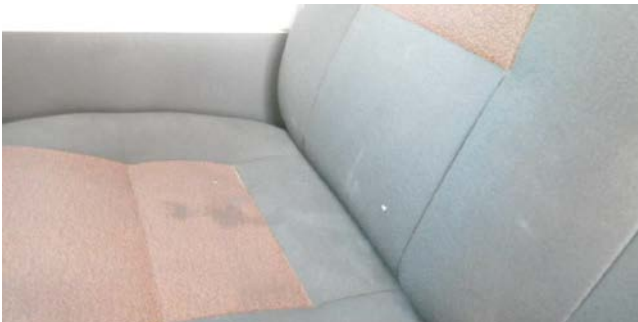
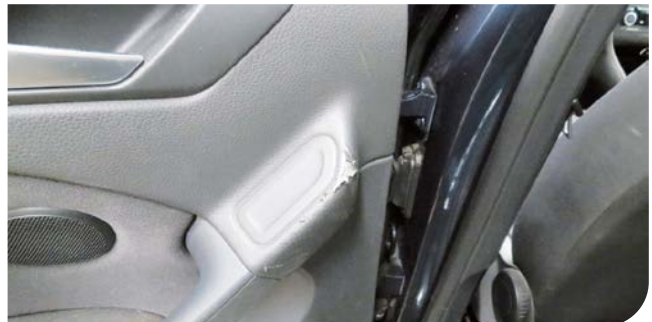
Uakseptabelt

- Smuss og flekker på innvendig trekk, seter, tepper og gulvmatter, som ikke kan fjernes med normal rengjøring, men krever spesialisert rengjøring.
- Riper, oppskrapinger, brennmerker, revner og deformasjon av materialet på interiørets foring, seter, tepper og gulvmatter.
- Hull i i konsoll/dashbord forårsaket av fjernet utstyr.
- Kutt, hull eller løse tråder på ratt.
- Ubehagelig lukt som krever spesialisert rengjøring for å fjernes, feks. hund/hundehår og røyklukt.
- Manglende seter ved tilbakelevering.
